Trabajo Fin de Grado

Gestión y restauración fluvial para la ordenación del territorio. El caso del río Mijares (Teruel).

River management and restoration for the spatial planning: Mijares River (Teruel).

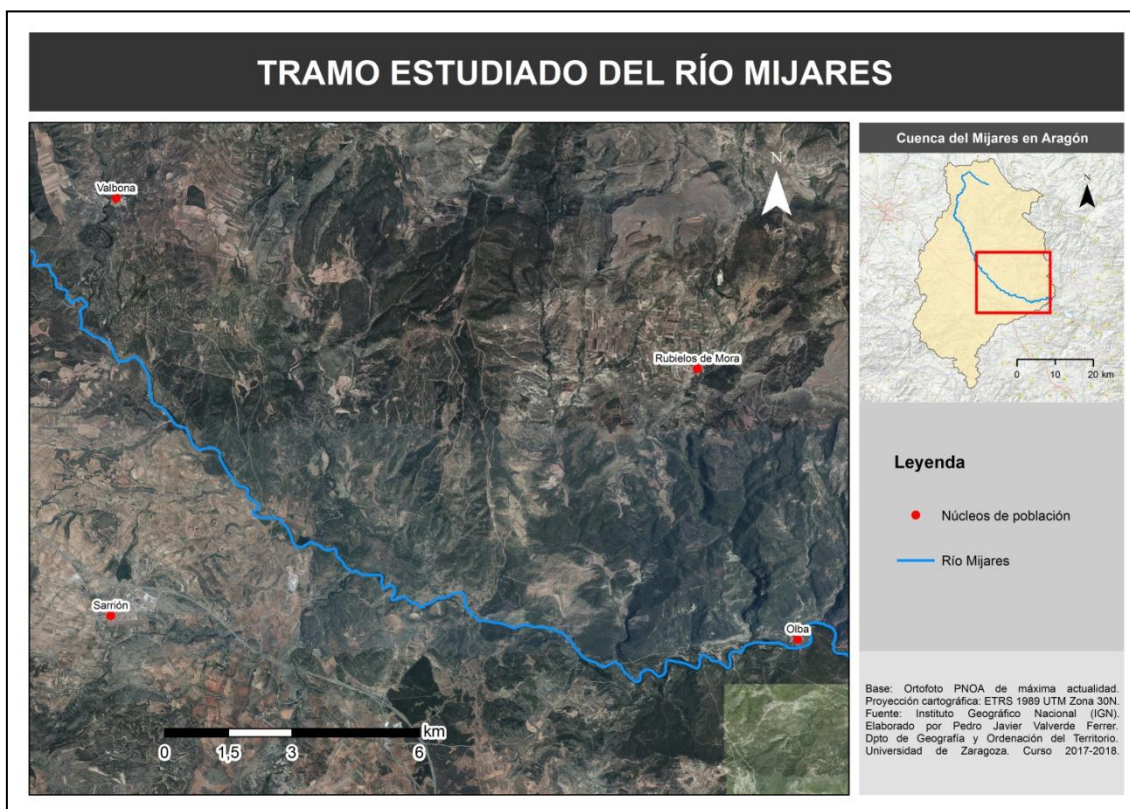
Fig.A.2.2. Tramo del río Mijares que ha sido estudiado y analizado en este trabajo.

Así, se ha querido cartografiar la cuenca del Mijares hasta antes de pasar a la Comunidad Valenciana y justo a continuación del municipio de Olba (Teruel) y también se ha cartografiado el tramo del río que se ha visitado y estudiado más a fondo (figura A.2.2).

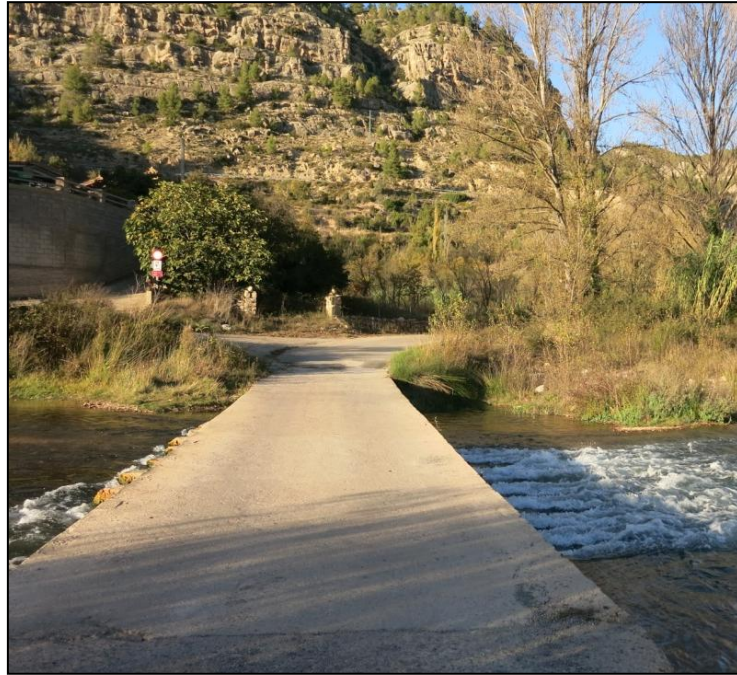
Fig.B.2.14. Fotografía de un vado en Los Ramones que sería intransitable en el caso de una crecida del río Mijares.

la gran cantidad de materiales que lleva un río en un estado tal. En la figura B.2.14 se observa un vado en Los Ramones que en una crecida el agua pasaría por encima y haría muy complicado o imposible el paso de una orilla a otra.

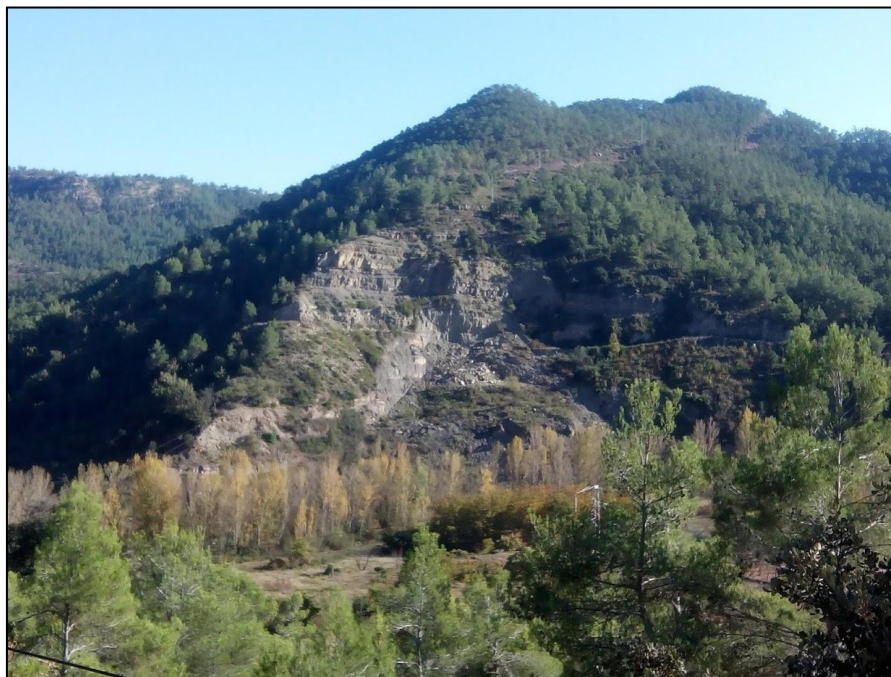
Fig.B.2.16. Fotografía de la zona del desprendimiento de Covarcha en Los Pertegaces ocurrido en marzo del 2017.

En las figuras B.2.16 y B.2.17 se puede observar la parte de la ladera que se vino abajo y el tipo de material que taponan el río desde ese día. Además, en la figura B.2.18. se ve claramente la zona por la que pasaba anteriormente el río y que ahora se encuentra embalsada y la zona por la que discurre a partir de entonces.

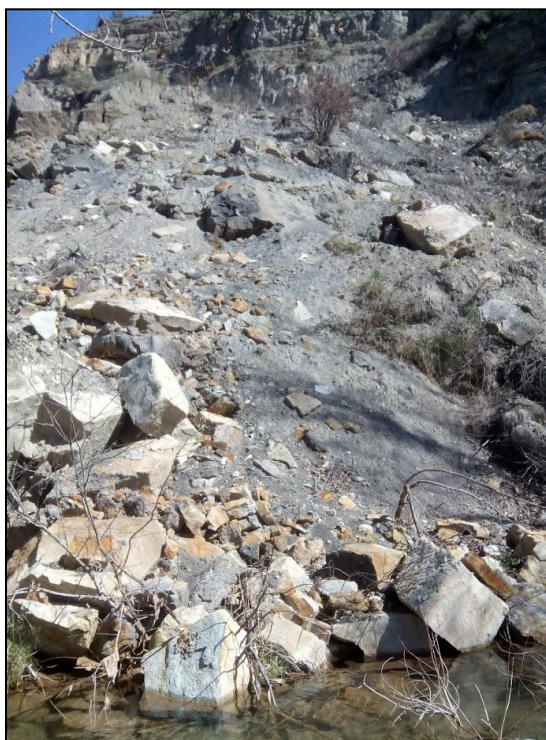
Fig.B.2.17. Fotografía del desprendimiento y de los materiales que taponan el río desde entonces.

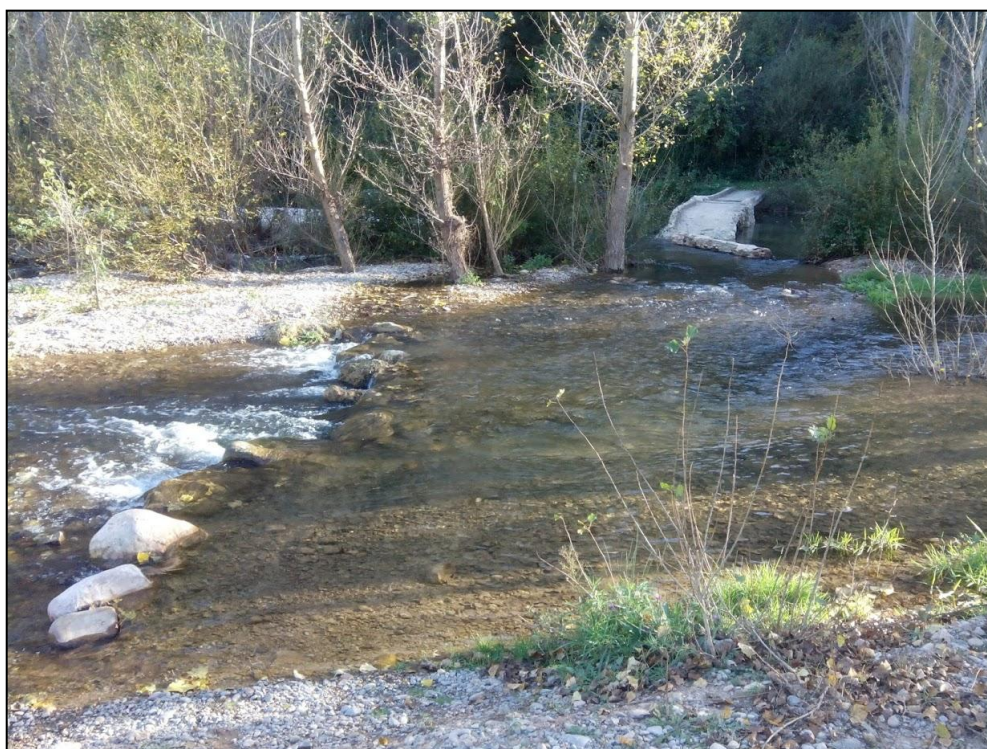
Fig.B.2.18. Fotografía donde se observa por dónde discurría antes el río en donde ahora el puente que servía de paso es inaccesible y por donde discurre actualmente.

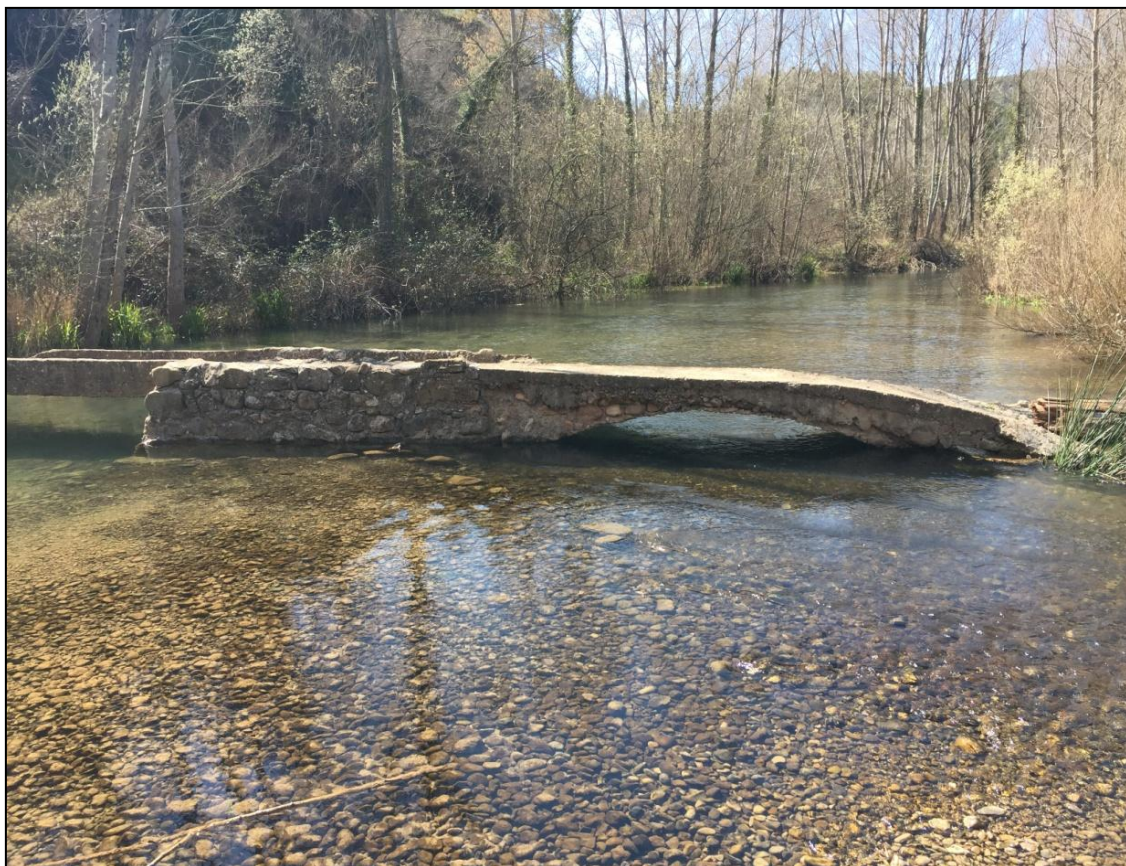
Fig.B.2.19. Fotografía del puente que ha quedado inaccesible por el embalsamiento del agua debido al desprendimiento.

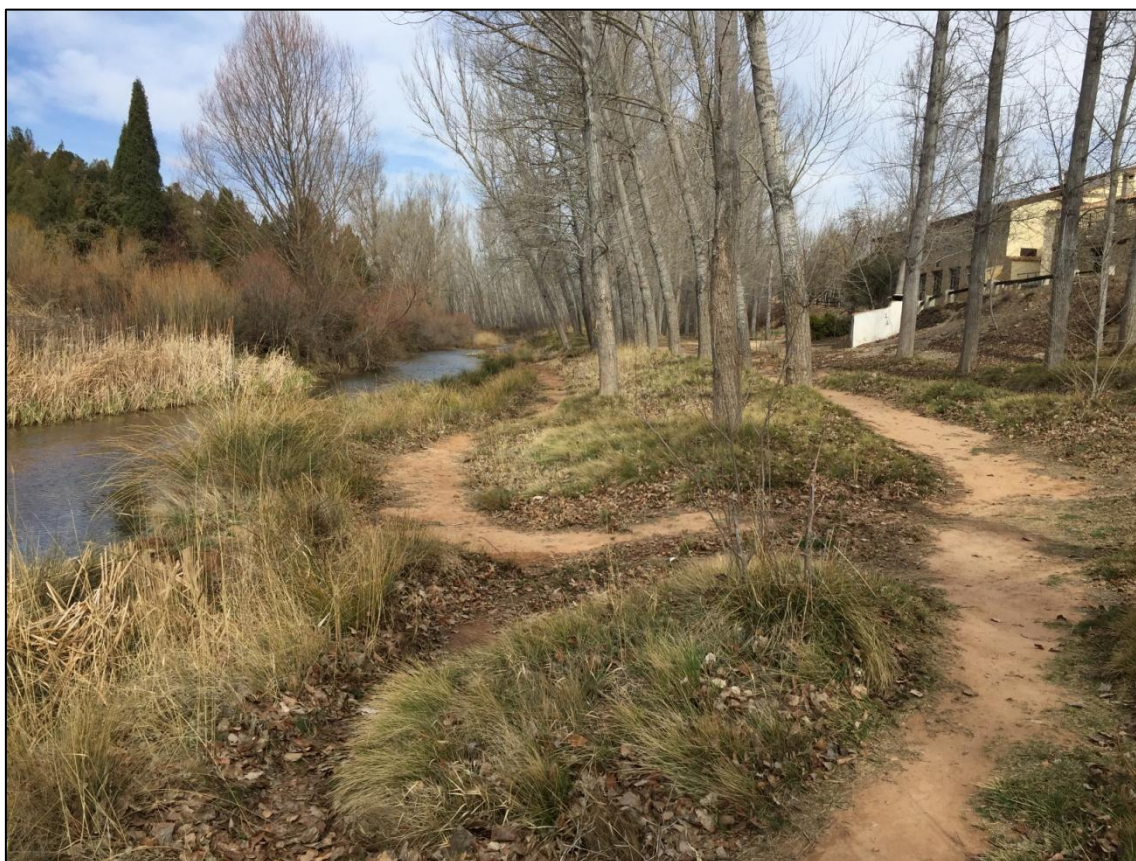
Fig.B.3.3. Ribera con discontinuidades y edificación en el borde del corredor ribereño (El Molinete).

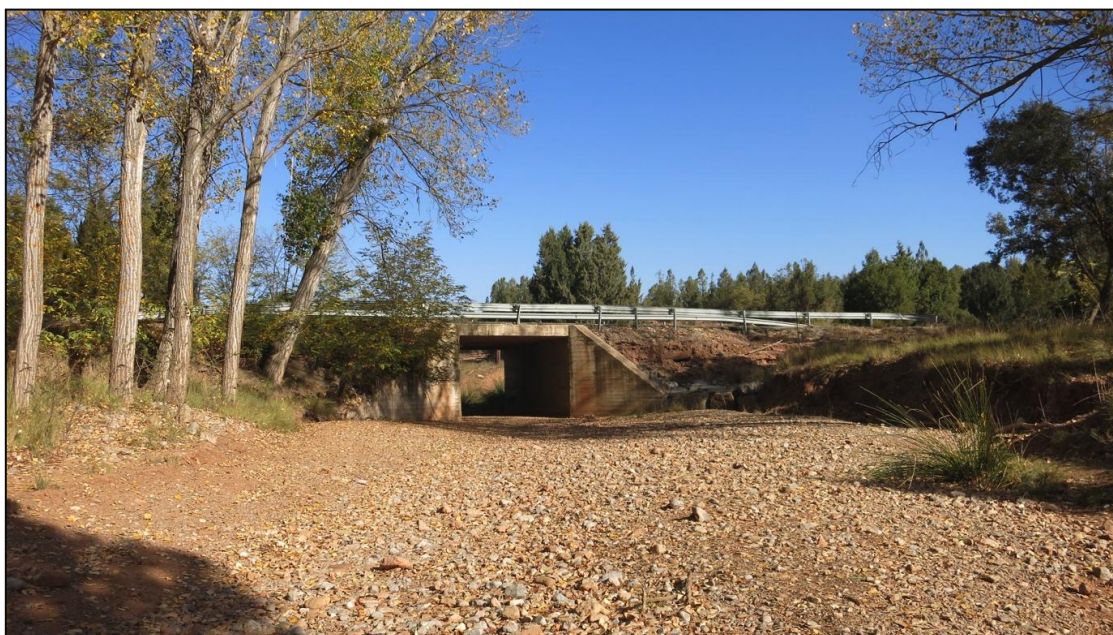
Fig.B.4.2. Fotografía desde aguas abajo del puente y del paso bajo la carretera de La Peñuela.

La problemática localizada en esta rambla es que, casi al final de la misma, el puente de la carretera TE-232 está mal dimensionado y en eventos de crecida extraordinarios, como el del 1 de julio de 2014, se ha visto completamente inundado pasando el agua por encima de él. El puente en concreto puede visualizarse en la figura B.4.2. Se han tomado medidas de las dimensiones del vano del puente para calcular el caudal máximo que cabría por ahí. Ese caudal máximo ha resultado ser de aproximadamente 132,8 m³/s y, de acuerdo a la fórmula de Costa (1983), los sedimentos transportados por la rambla con un caudal así se moverían a una velocidad superior a 2 m/s, lo cual es un peligro añadido.

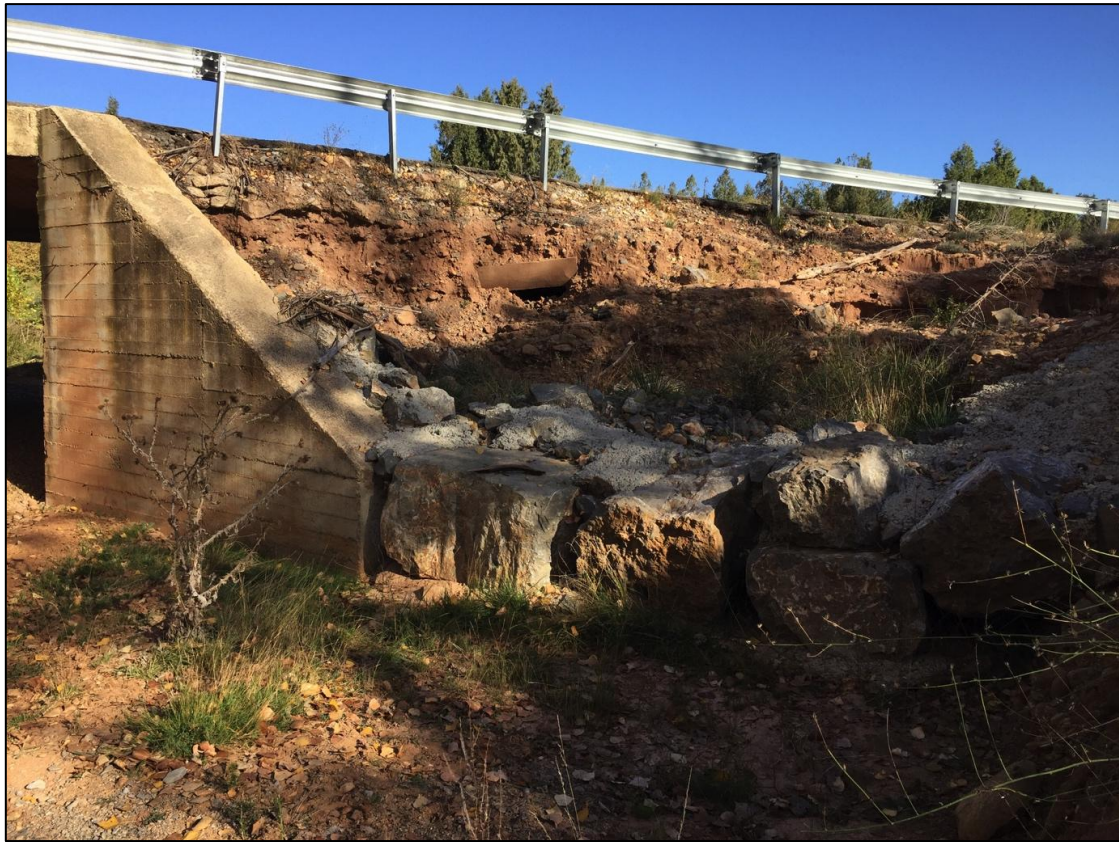
Fig.B.4.3. Terraplén deteriorado por la crecida más reciente en el puente de La Peñuela.

De esta manera, en el caso de que vuelva a ocurrir un caso semejante al mencionado en el que venga una gran avenida, ésta inundaría completamente el puente y los campos contiguos a la rambla. Esta avenida podría causar daños materiales y personales aguas abajo. Así, para al menos minimizar los daños en el puente, éste podría verse redimensionado para que cupiesen los más de 400 m³/s del periodo de retorno de 100 años a modo de medida preventiva.

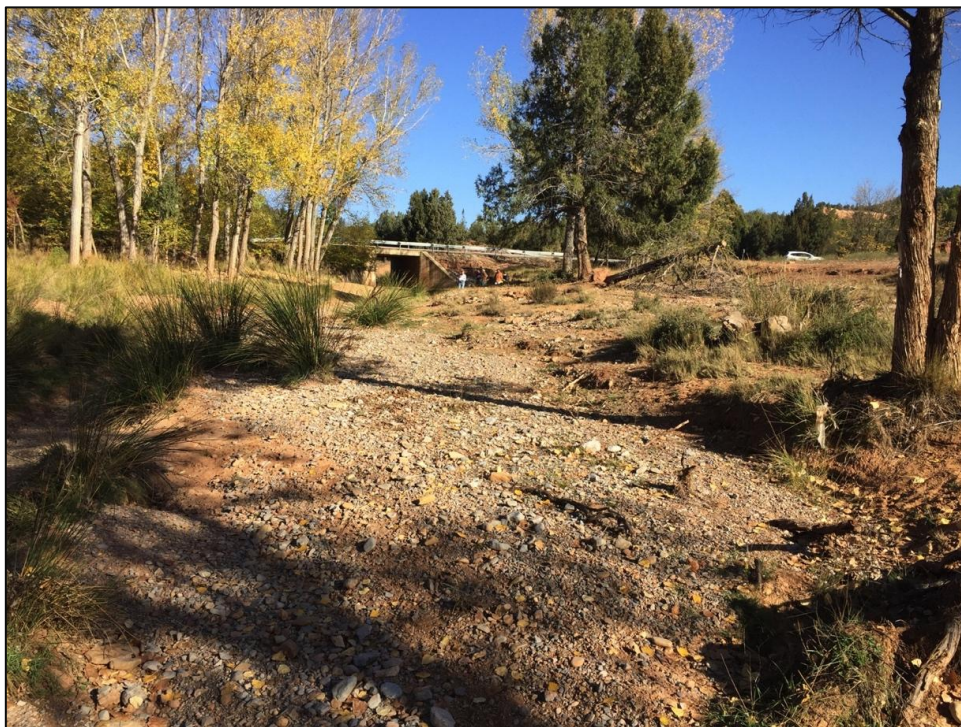
Fig.B.4.5. Cauce menor del barranco de La Peñuela aguas abajo del puente.

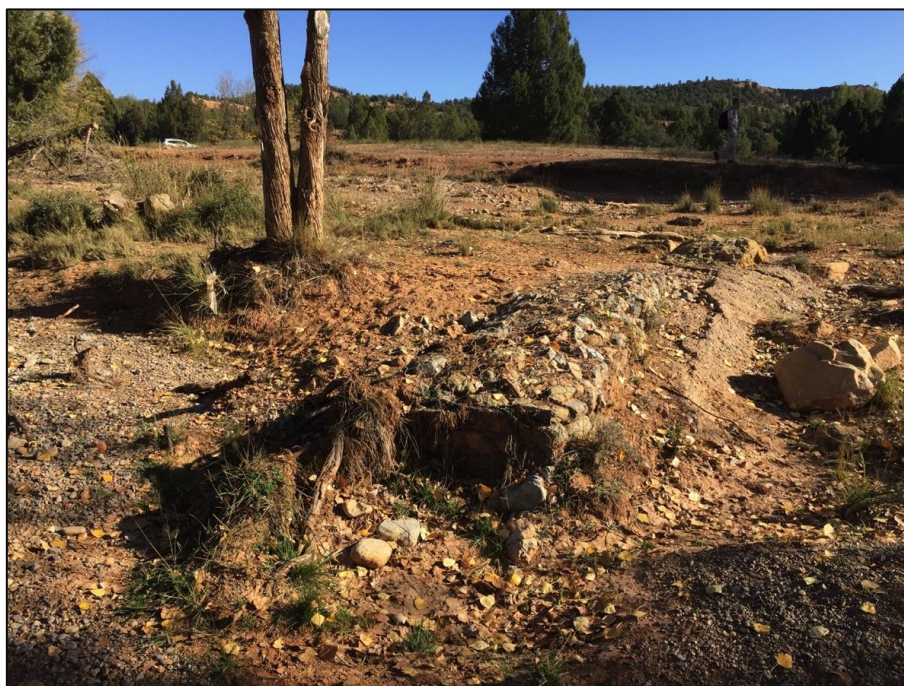
Fig.B.4.6. Gavión destruido aguas abajo del puente de La Peñuela.

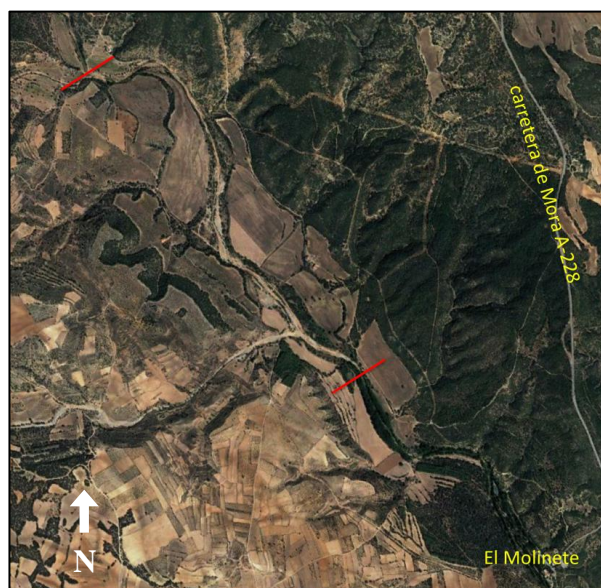
Fig.B.4.8. Límites del tramo aluvial.

El inicio del tramo se ubica en una badina del Mijares embalsada artificialmente junto al Mas del Río Pilas. Justo al pie de la pequeña represa afluye por la derecha el tollo de Peñaflor.

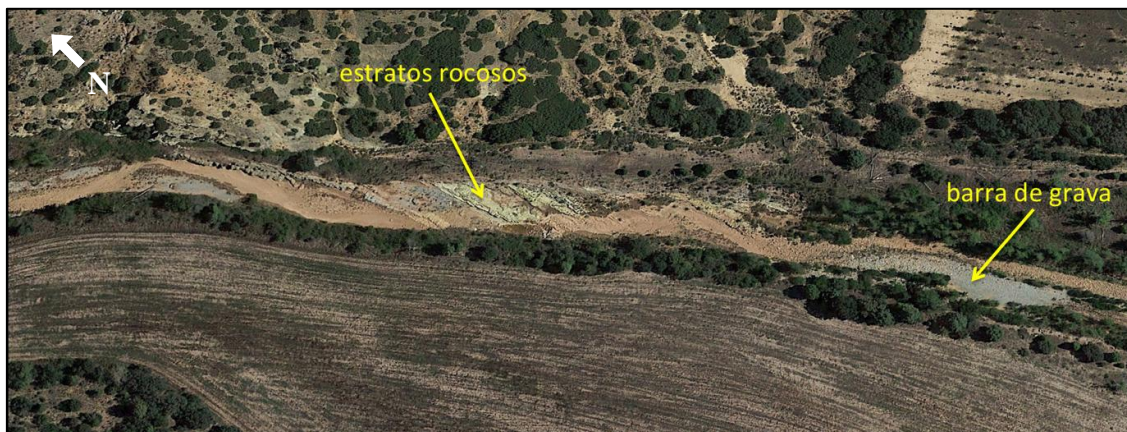
Fig.B.4.9. Morfologías del tramo aluvial.

En su mayor parte el tramo está relleno de sedimento arcilloso y arenoso de tonos rojizos, aflorando puntualmente estratos rocosos transversales o diagonales y sucediéndose cada 200 o

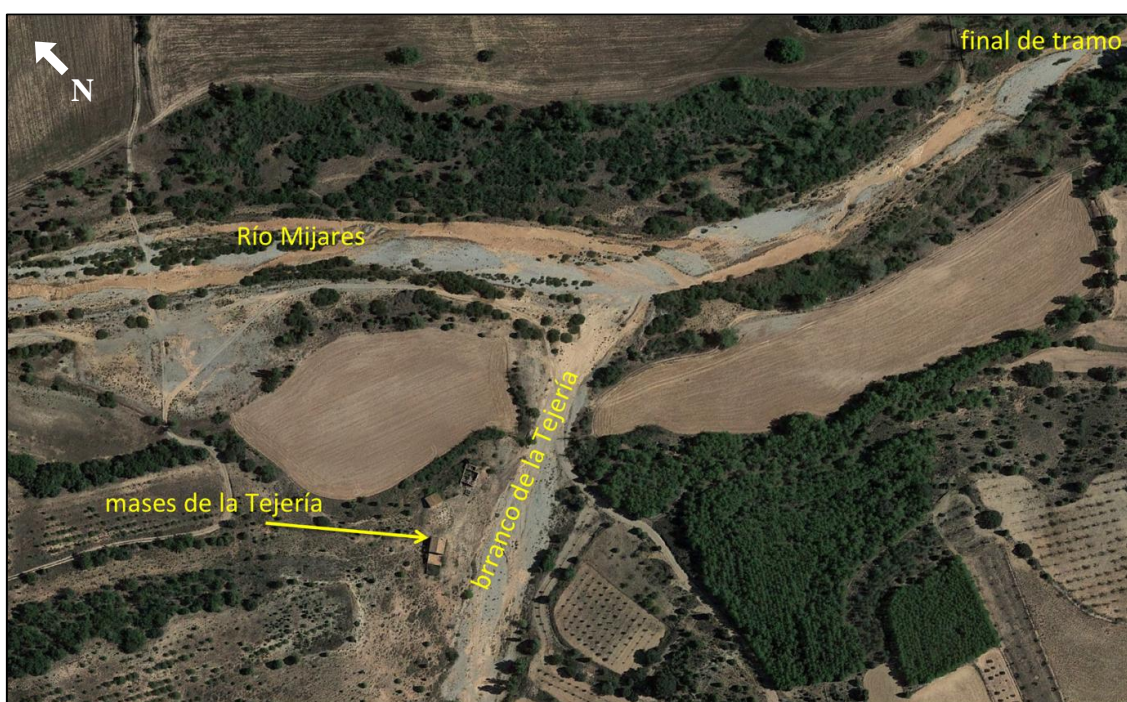
Fig.B.4.10. Confluencia Mijares-Tejería.

Un punto de especial interés es la confluencia del barranco de la Tejería, que aporta al mijares mayor cantidad de gravas. Unos 400 m aguas abajo de esta confluencia el río Mijares vuelve a presentar caudal superficial, concluyendo ahí el tramo seleccionado.

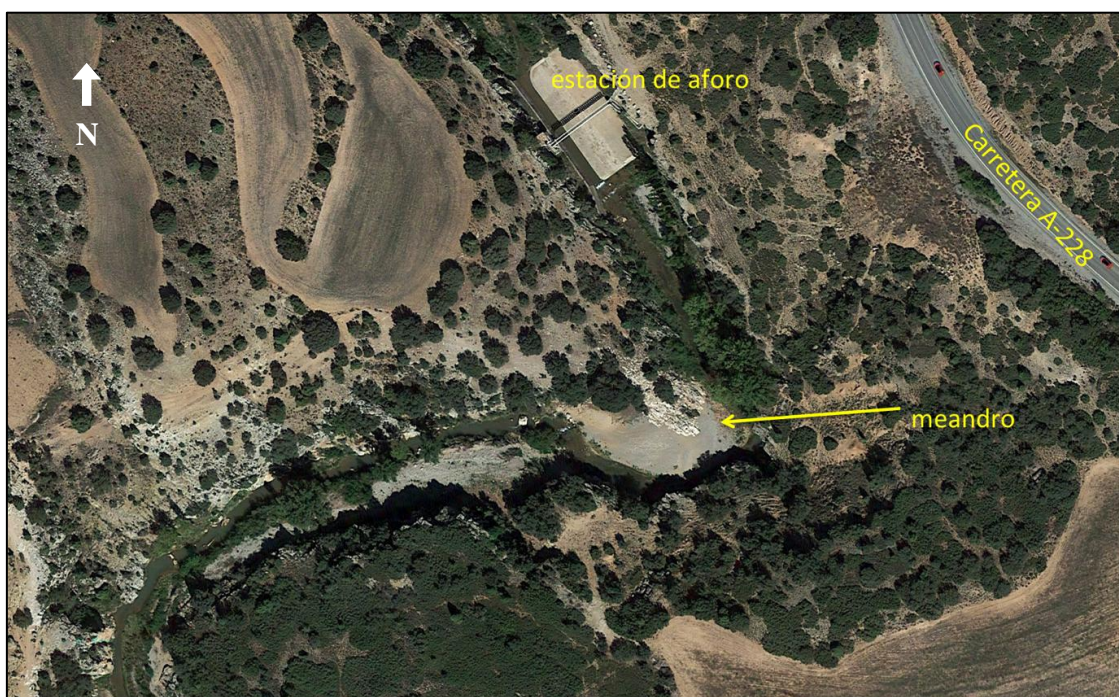
Fig.B.4.11. Detalle del área de interés Meandro del Terde.

Aguas abajo de la estación de aforo 8030 del río Mijares en El Terde se desarrolla un meandro muy pronunciado encajado en el afloramiento rocoso calizo. El río desarrolla una poza profunda en el punto de mayor curvatura y una extensa y elevada barra de meandro en la margen sedimentaria (derecha). El enclave tiene una elevada calidad visual y naturalidad, con una evidente vocación didáctica (incluyendo la apreciación de la estación de aforo) y el acompañamiento de vegetación climácica y ribereña. Podría acondicionarse un mirador en

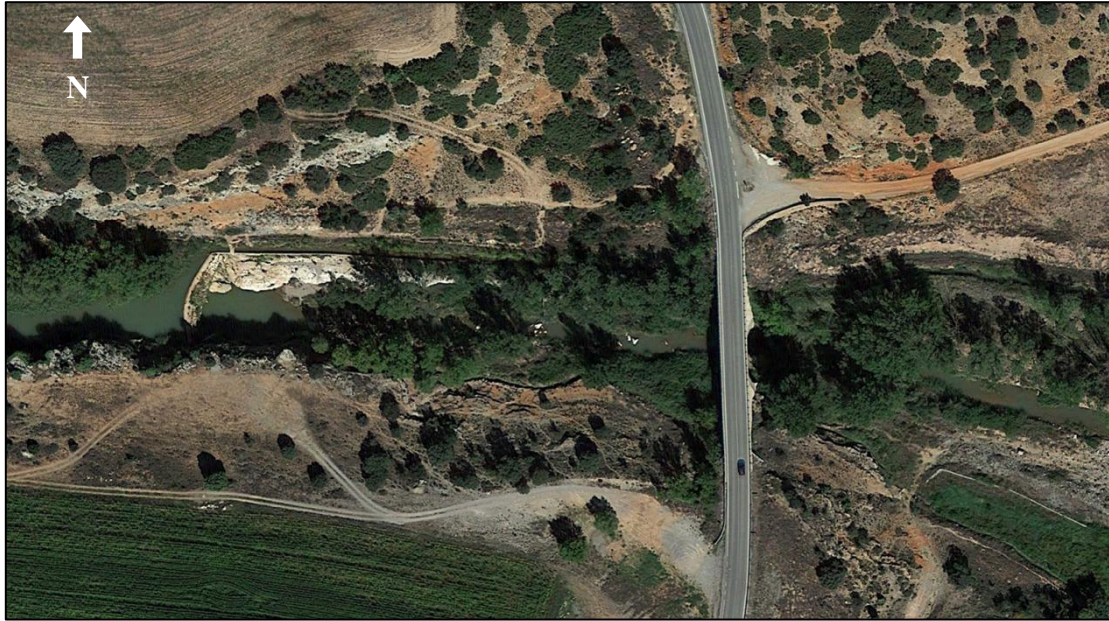
Fig.B.4.13. Vista aérea del azud, localizado al oeste de la carretera A-228.

A tan solo 500 m aguas abajo del meandro del Terde se localiza este azud histórico del que deriva la acequia (margen izquierda del Mijares) que abastece a la finca de Babor. La Confederación Hidrográfica del Júcar (CHJ) lo cataloga erróneamente con 6 m de altura. La correcta, de acuerdo con el catálogo del patrimonio hidráulico del Mijares turolense, es de 3,1 m. Está parcialmente labrado en la roca y en buen estado. Constituye un enclave de interés paisajístico, accesible y con factible uso público. También podría ser objeto de una escala para peces.

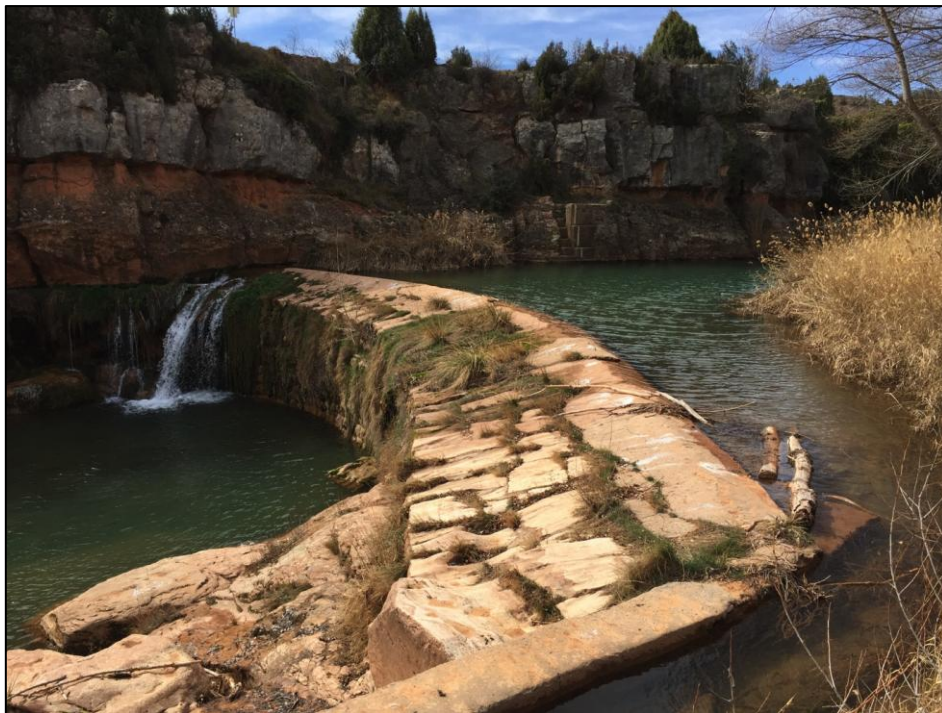
Fig.B.4.14. Azud de Babor.

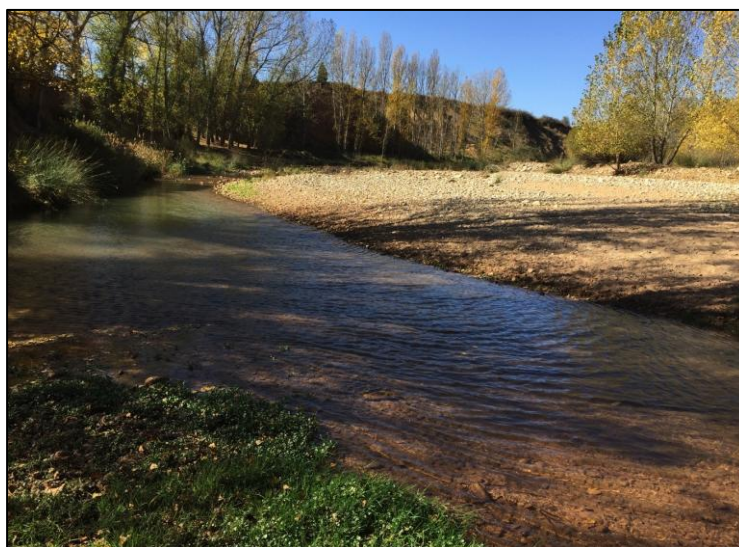
Fig.B.4.16. Cauce del Mijares en la curva previa a los manantiales. Se observa el cubrimiento de una pátina arcillosa (*embeddedness*) en el lecho.

El enclave es muy interesante, en un tramo fluvial de valor medio en el que es posible pasear por la ribera. Aún así, no es solo interesante por la representatividad y singularidad de los manantiales, sino también por la problemática local del tramo de río. En el cauce es evidente la acumulación de sedimento fino arcilloso procedente de aguas arriba y de aportes laterales. En algunos puntos cubre los sedimentos formando una fina película (*embeddedness*) y facilita la instalación de pequeñas algas. Este también es el punto de llegada de vertidos posiblemente procedentes de la factoría de abonos y compuestos nitrogenados fertilizantes de Fertinagro, en margen derecha, donde se detectó el aporte contaminante de agosto de 2017 y los efectos de mortandad de peces y cangrejos hacia aguas abajo (González Cano, 2017).

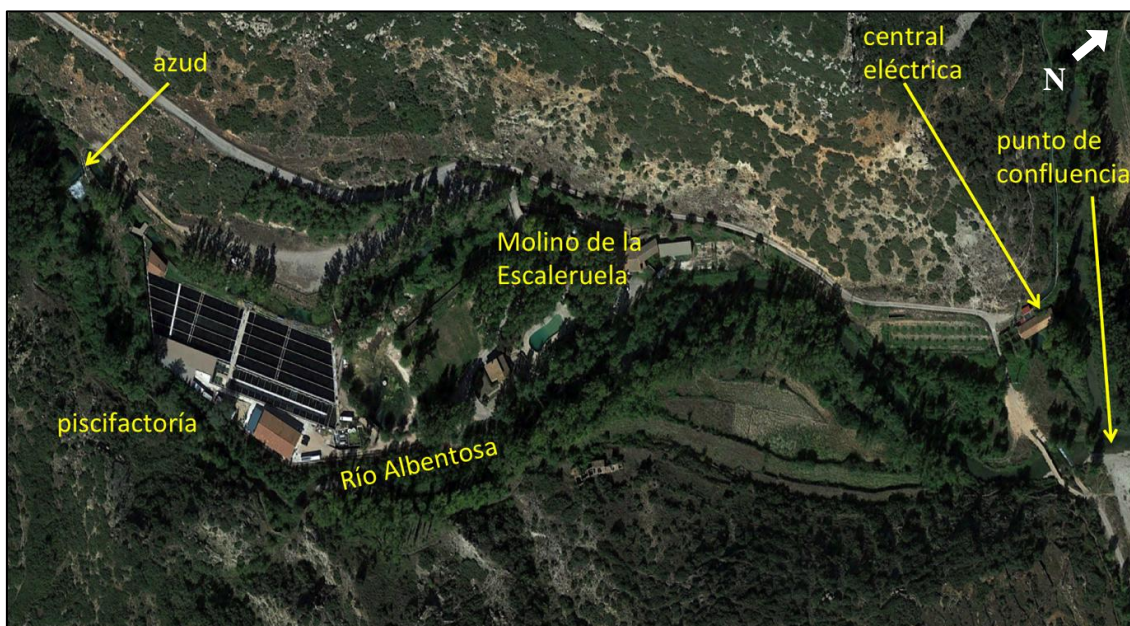
Fig.B.4.19. Elementos antrópicos en el curso final del río Albentosa.

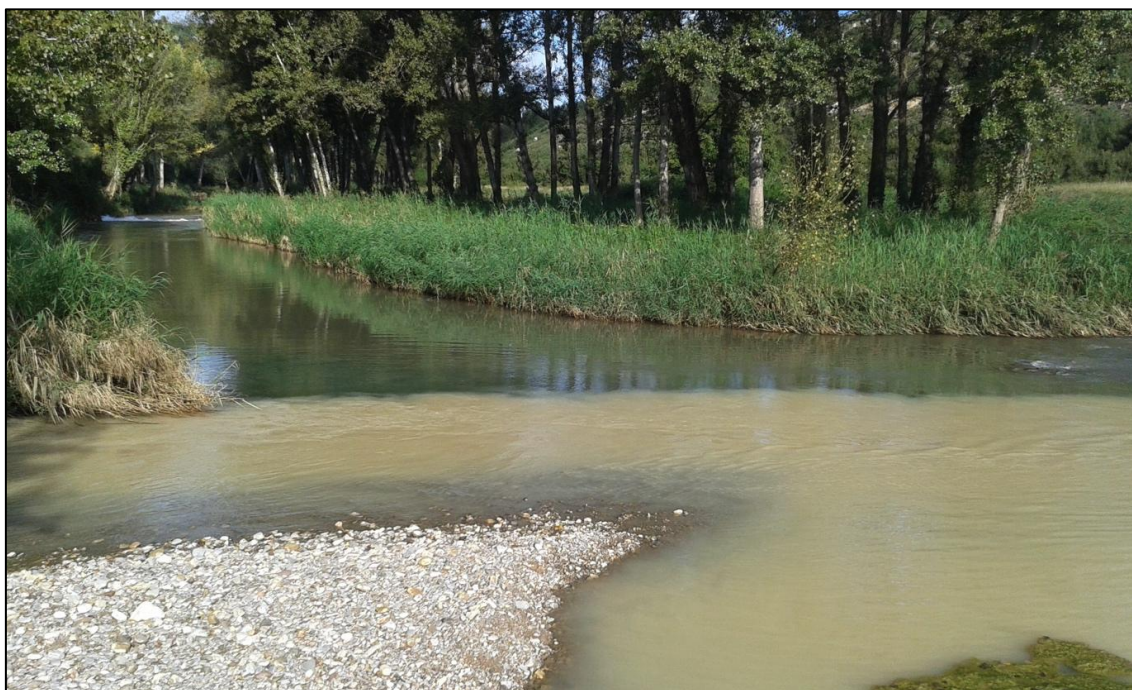
Fig.B.4.20. Punto de confluencia, observándose de frente la llegada del Mijares. Las aguas del Albentosa presentaban mayor turbidez (octubre de 2017).

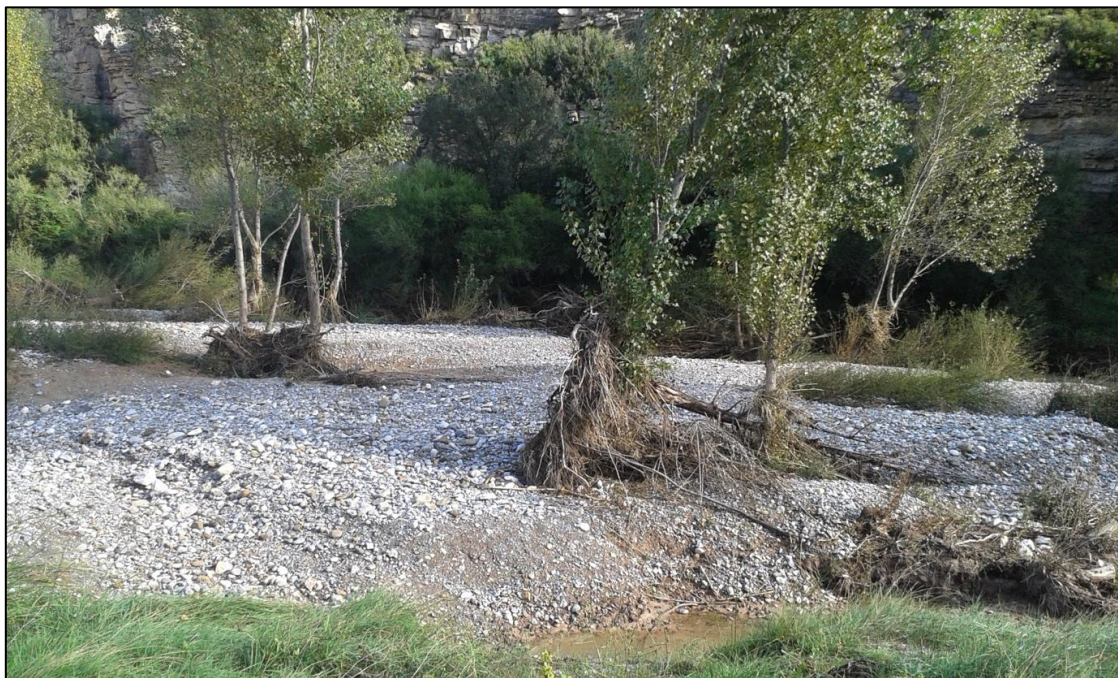
Fig.B.4.21. Barra sedimentaria del Mijares aguas abajo de la confluencia. Abundantes restos leñosos enganchados en los chopos y huellas de acreción sedimentaria reciente.

Por efecto de la confluencia de los dos ríos y también asociada a la sedimentación propia de la cola de embalse, se desarrolla un gran depósito de gravas en margen derecha del Mijares. En ella son evidentes los efectos de crecidas recientes y la colonización progresiva de chopos.

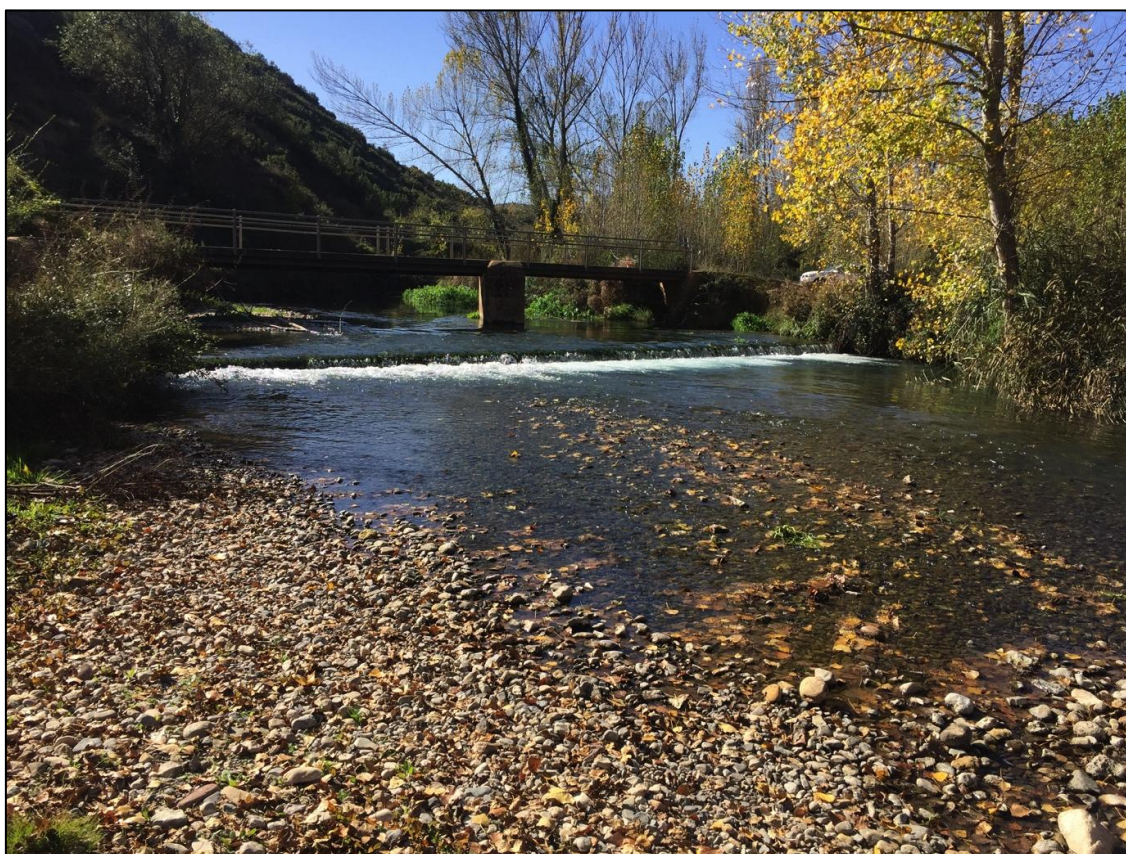
Figs.B.4.22. Pequeño resalte artificial en el tramo final del Albentosa.

El tramo final del Albentosa es cruzado por un puente a cuyo pie hay un resalte de hormigón correspondiente a un antiguo vado que debería ser eliminado.

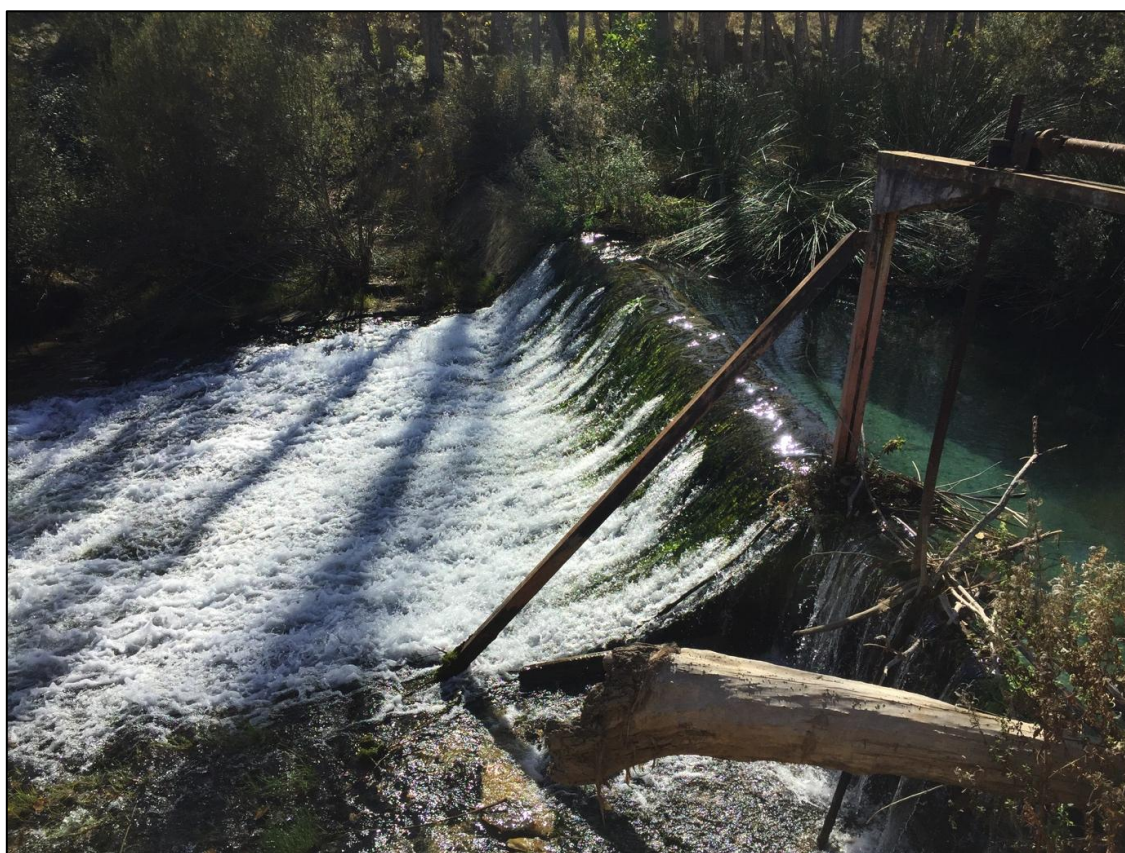
Fig.B.4.23. Azud de derivación del molino de la Escaleruela.

En la partida de Horcajo, tramo final del valle del Albentosa, el Molino de la Escaleruela es una finca de uso hostelero y recreativo que se asienta sobre el antiguo molino y las instalaciones de una antigua fábrica de luz (Hermosilla, dir., 2011). Esta área, tal y como se ha mencionado en el apartado de inundabilidad, es lógicamente inundable por desbordamientos del Albentosa, como el registrado en noviembre de 2015. Aguas arriba del Molino se localiza una piscifactoría. El Albentosa presenta notables caudales en este curso bajo por la aportación del manantial de la Escaleruela, situado unos 500 m aguas arriba de la piscifactoría.

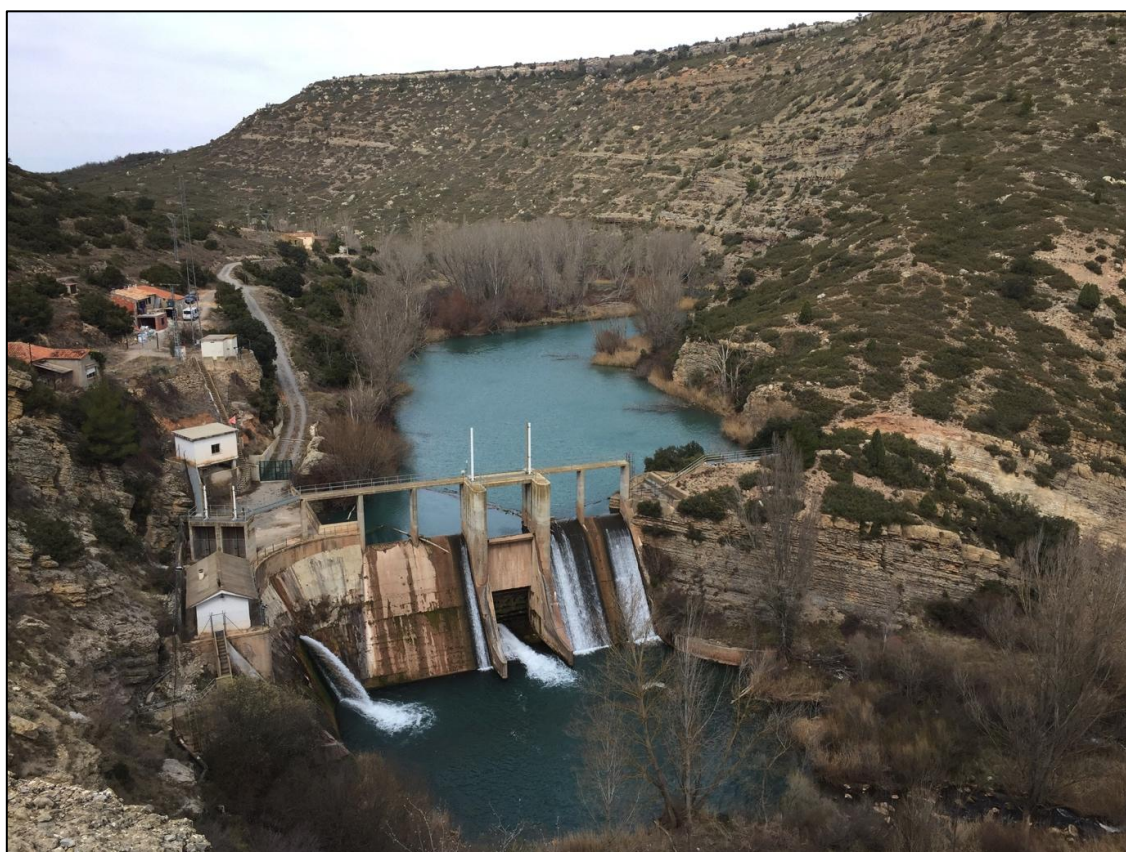
Fig.B.4.25. Presa del embalse de Toranes.

La presa de Toranes, de gravedad, con 17 m de altura y 30 m de anchura de coronación, se construyó en 1954. La capacidad de embalse es de 1 hm³ y la superficie del vaso de unas 8 ha. En 2018 ha cumplido su concesión a nombre de Iberdrola y tres particulares, por lo que se ha demandado su demolición. La producción hidroeléctrica es muy pequeña. El río Mijares ganaría enormemente en naturalidad y conectividad si se consiguiera la eliminación de esta presa. También abastece a algunos regadíos, para los que habría que encontrar una alternativa.

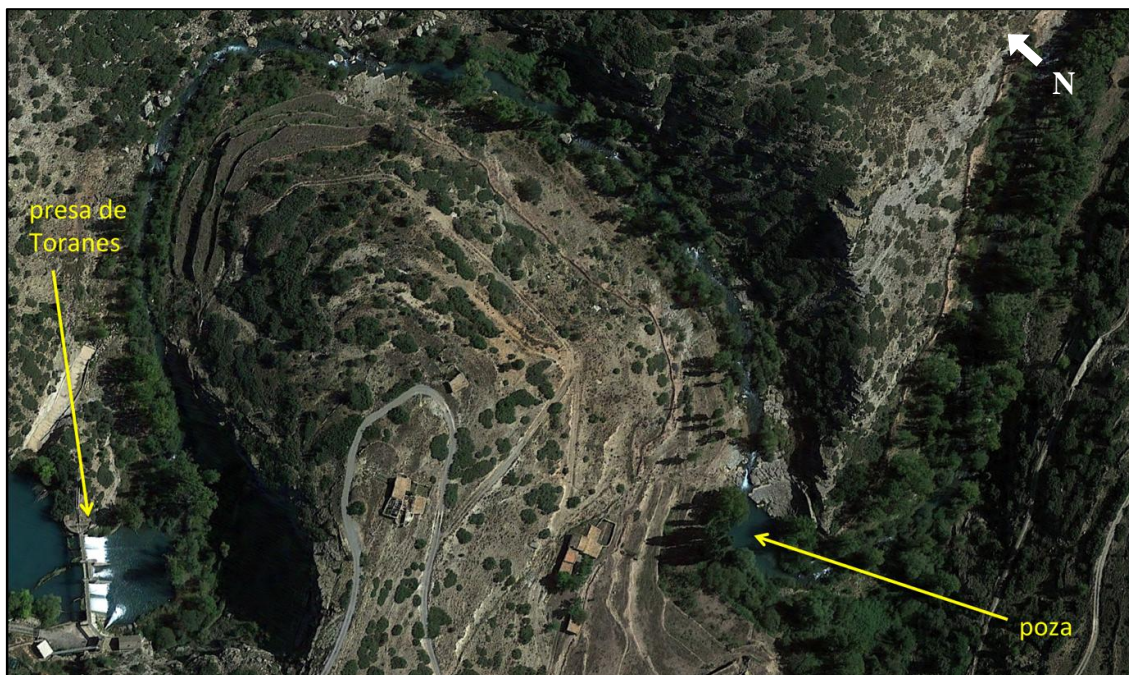
Fig.B.4.26. Meandro de la Canaleta.

Se localiza al pie de la presa de Toranes y constituye un tramo rocoso en el cauce del Mijares, con afloramiento del sustrato a lo largo de toda la curva y una gran poza en la salida del meandro, una de las más espectaculares del Mijares, donde el río inicia el dibujo de una contracurva muy pronunciada. El paisaje fluvial se enriquece además con bloques caídos desde las laderas, vegetación de ribera y campos de cultivo abancalados, en uso y abandonados, con muretes y acequias, conformando un conjunto de patrimonio natural y cultural. Podría ser objeto de actuaciones de protección y puesta en valor.

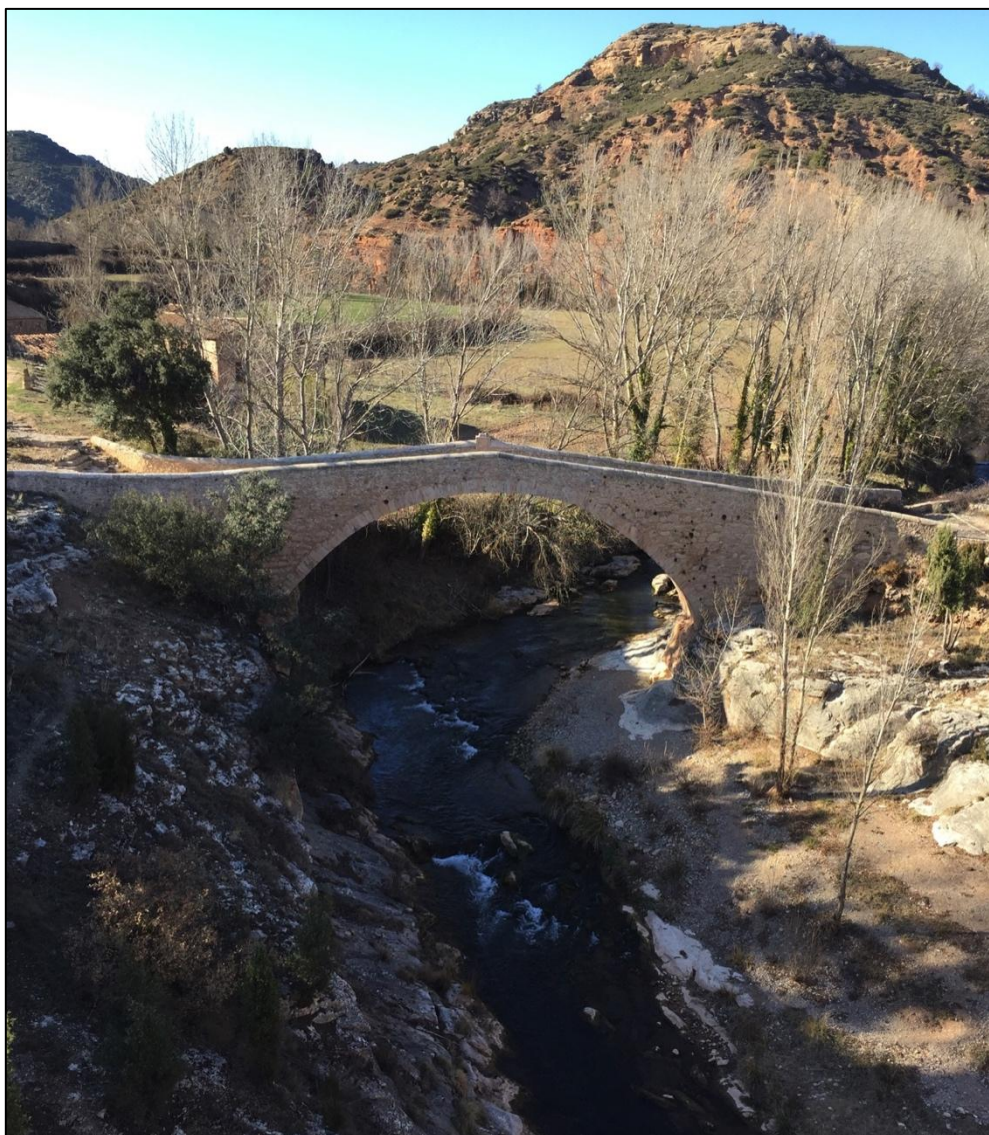
Fig.B.4.29. Puente de la Fuenseca (1670).

El puente de aire medieval de la Fuenseca está fechado en 1670. Hoy es punto de conexión de senderos turísticos, en el pasado fue paso obligado de personas y rebaños trashumantes.

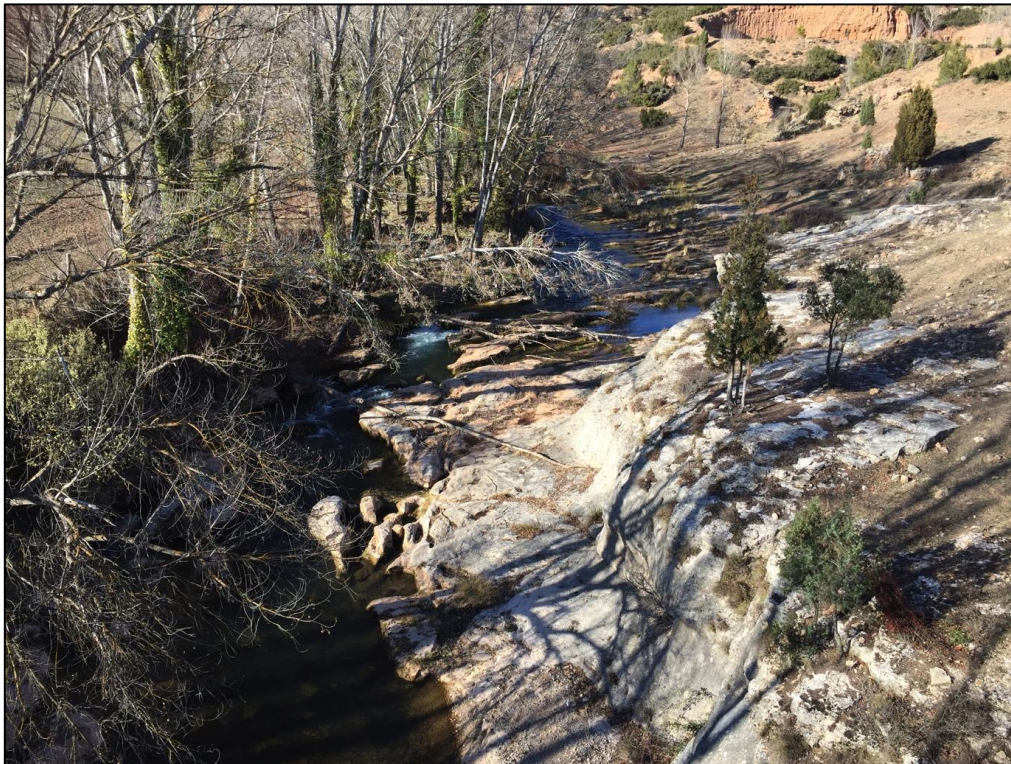
Fig.B.4.30. Lecho en roca del Mijares y ribera de la Fuenseca desde el puente de 1670.
